Il Castello Aragonese di Taranto

a cura dell'Ammiraglio di Squadra Francesco Ricci

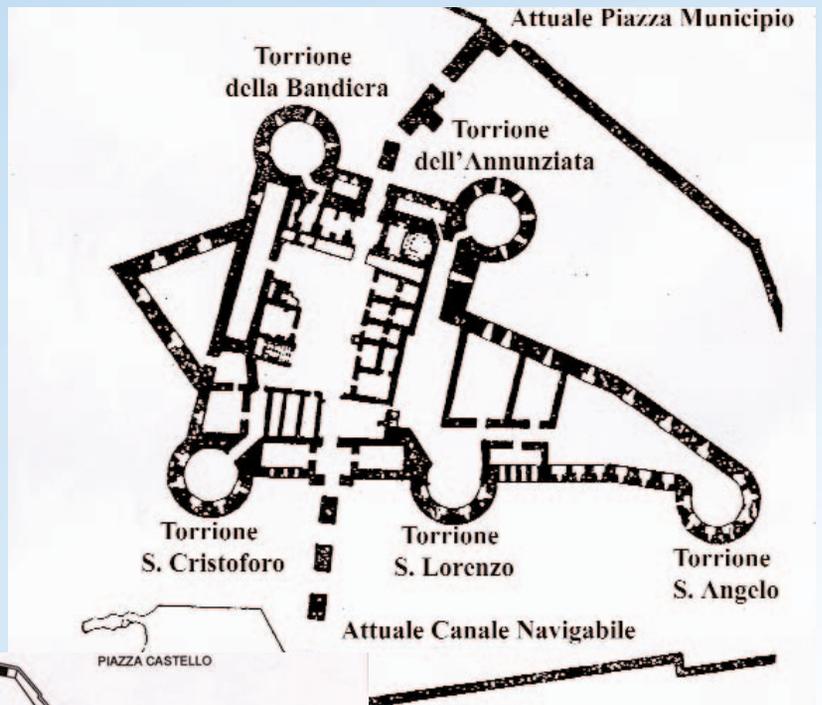
Pianta del Castello di Taranto nel 1492

Il perfezionamento delle artiglierie nel XV secolo rese del tutto superato questo tipo di fortificazione e il Re di Napoli Ferdinando d'Aragona decise, pertanto, di ricostruire il castello di Taranto seguendo precetti e moduli o forse addirittura lo specifico disegno del grande architetto senese Francesco di Giorgio Martini; il nuovo castello, ricostruito tra il 1487 e il 1492, aveva una forma vagamente simile a quella di un aquilone con 5 torrioni rotondi, posti agli angoli della costruzione, più bassi e più massicci dei precedenti e denominati S. Cristoforo, S. Lorenzo, S. Angelo, verso l'attuale canale navigabile, Annunziata e Bandiera verso la città vecchia.

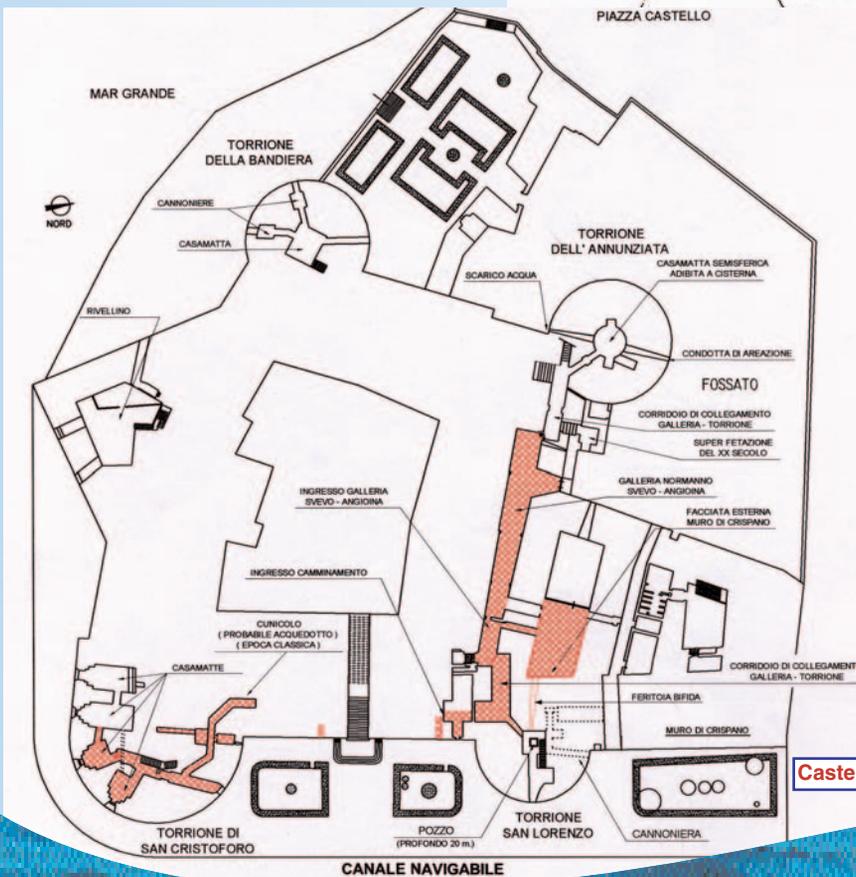
Castello Aragonese - Piano delle Banchine

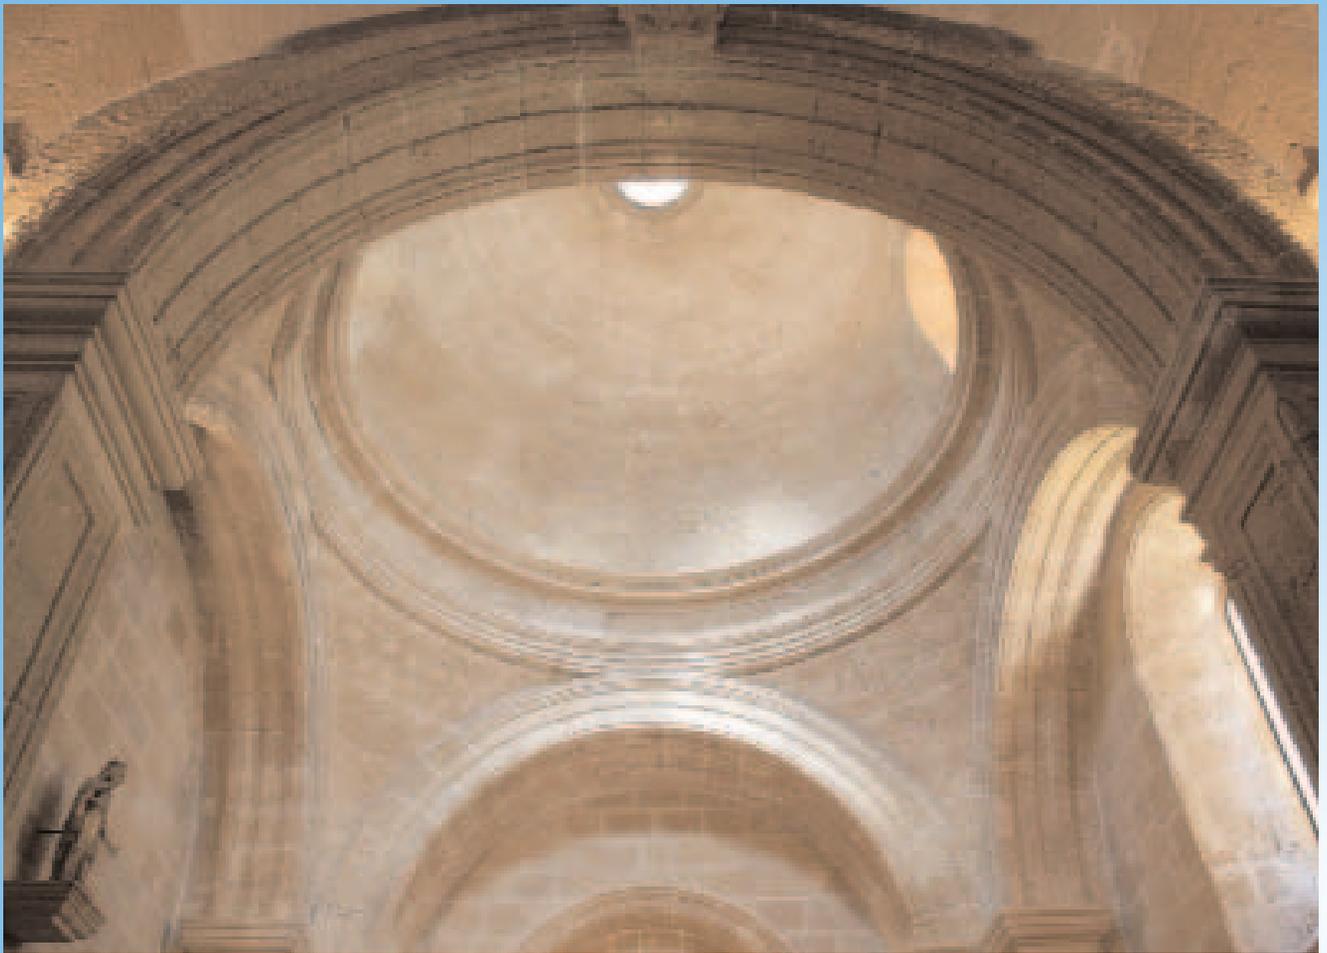
La Cappella di San Leonardo - La Cupola

Percorrendo il ponte, detto dell'Avanzata, si entra nel castello. Subito dopo l'ingresso, sulla sinistra del vestibolo, si apre la cappella rinascimentale dedicata a S. Leonardo, di ammirevole semplicità e di esemplare razionalità.

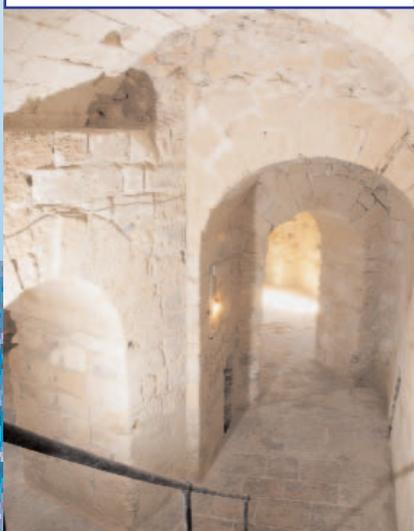
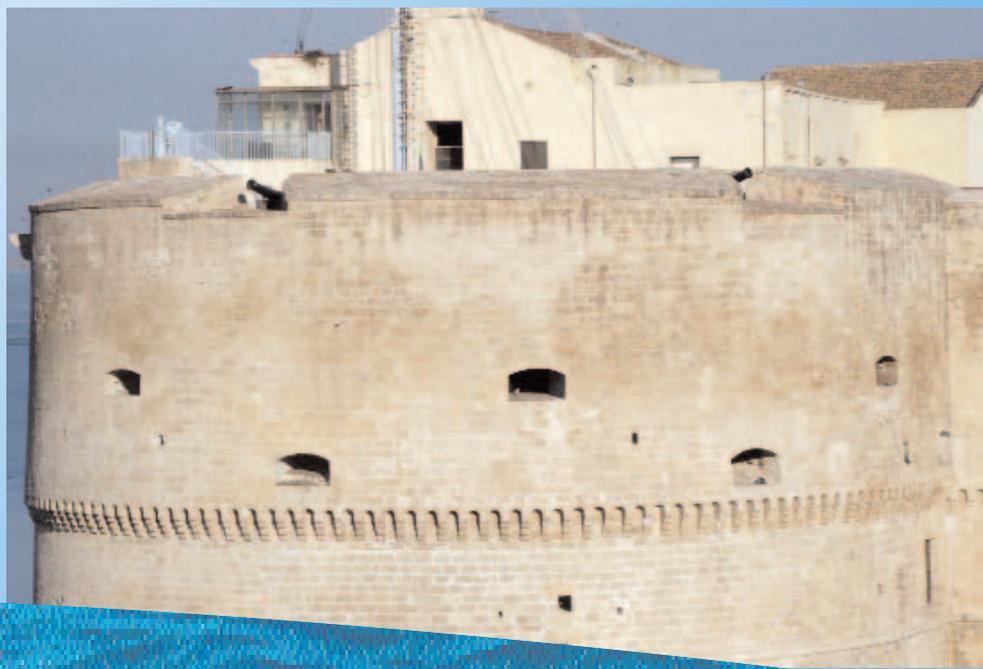
Il Torrione di San Cristoforo - L'Androne al piano delle banchine dopo il restauro del 2004

apre il tunnel di accesso al torrione di S. Cristoforo, il più grande di tutti con un diametro di 28 metri, che costituiva l'elemento difensivo più importante per le dimensioni e l'armamento.

Spagnoli che probabilmente riempirono di malta la casamatta superiore ubicata nel tamburo al fine di ottenere una piazzola sommitale per l'utilizzazione delle artiglierie. Dell'antico sistema di difesa della parte alta della torre rimangono le cannoniere accessibili solo dall'esterno.

E' invece accessibile la parte inferiore del torrione, parzialmente restaurata nell'autunno 2004 da personale di Maridipart Taranto e costituita da un androne e da quattro casamatte forse attribuibili al periodo napoleonico; nelle prime due sono stati installati nell'autunno 2005 due pezzi d'artiglieria del XVIII secolo puntati verso il Mar Grande e l'accesso al fossato.

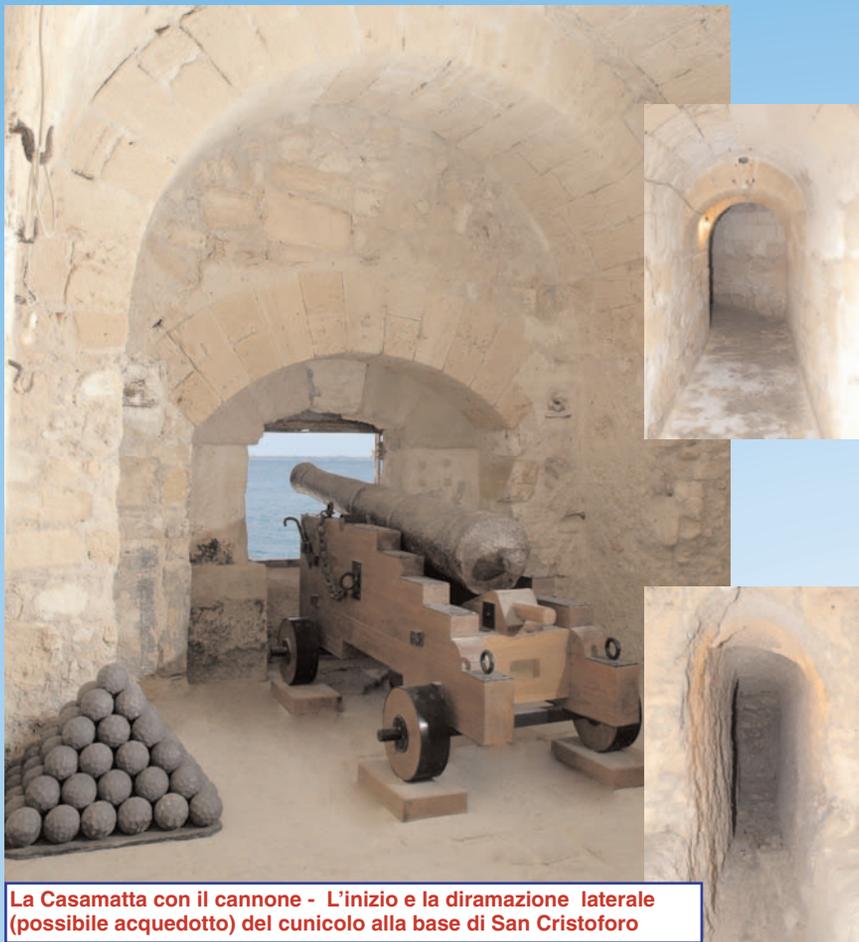
La Casamatta con il cannone - L'inizio e la diramazione laterale (possibile acquedotto) del cunicolo alla base di San Cristoforo

L'androne mette anche in comunicazione con il corridoio di ingresso al torrione e con un cunicolo scavato nella roccia; cunicolo e diramazione laterale, aperta nell'inverno 2004, potrebbero essere i resti di un acquedotto di epoca classica inglobato nel castello come sembrerebbe confermato da una polla d'acqua dolce potabile subito sotto il piano di calpestio.

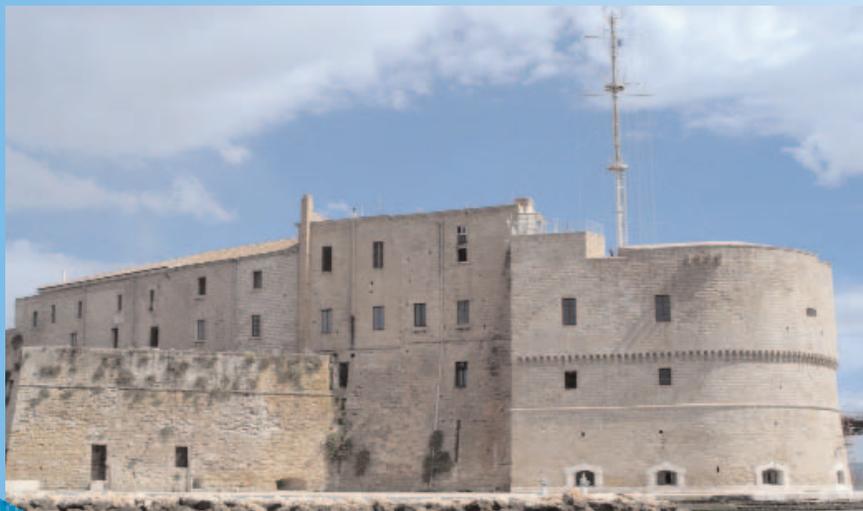
Il Rivellino e il Torrione di Sann Cristoforo

Usciti sulla banchina si può osservare l'esterno del torrione di S. Cristoforo e, verso il Mar Grande, il Rivellino.

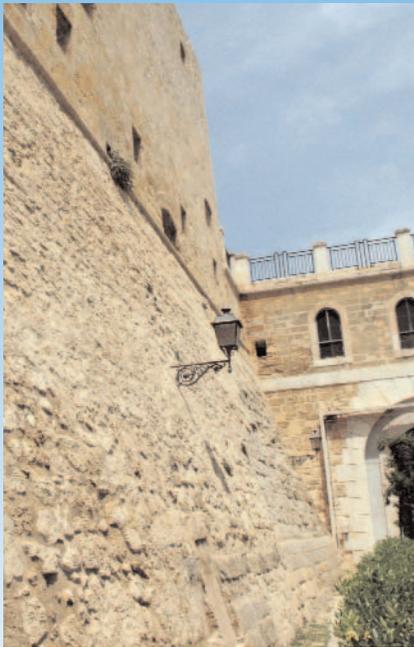
**Il muro di Crispiano
contiguo al Ponte girevole**

Al di là di quest'ultimo torrione appare il muro di Crispiano edificato dal castellano Matteo Crispiano quasi al termine dei lavori di ristrutturazione per unire il torrione di S. Lorenzo e il torrione di S. Angelo;

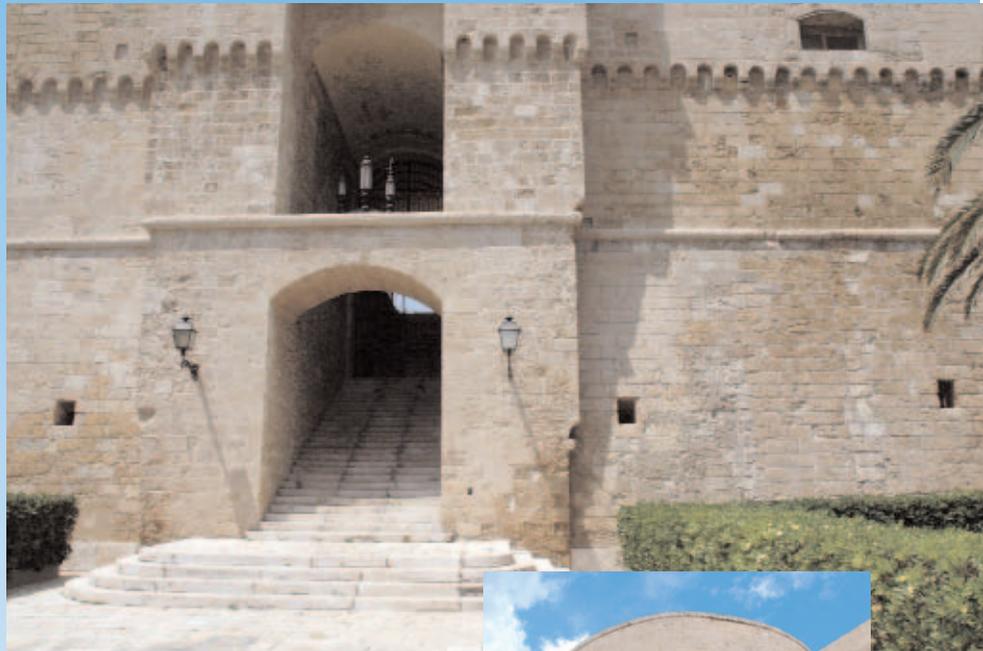
**La scala di discesa al mare -
Il torrione di San Lorenzo**

Il torrione di S. Lorenzo, alterato a fine 800 per installarvi l'impianto di movimentazione idraulica del ponte girevole, (impianto rimosso nel 1930), è stato restaurato nel 2005; entrando nella casamatta alla base del torrione, gli elementi più evidenti sono il pozzo profondo 20 metri scavato a fine 800 e la scala che sale sino alla parte più alta della torre.

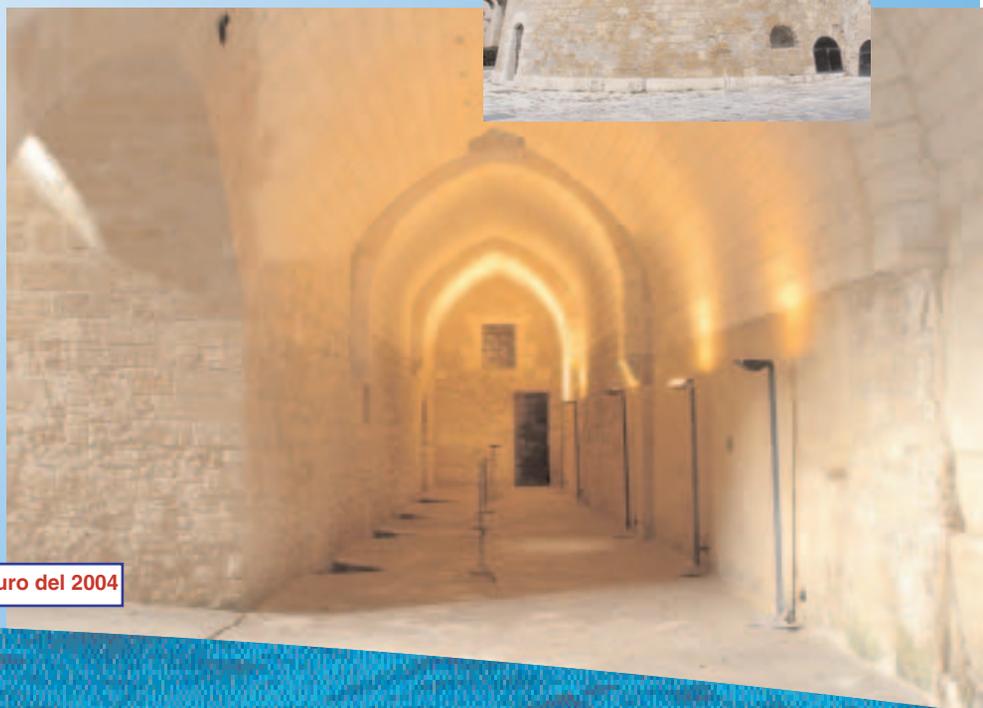
La Galleria Svevo-Angioina dopo il restauro del 2004

La galleria Svevo-Angioina adiacente all'ingresso collega tra loro i torrioni di S. Lorenzo e dell'Annunziata ed è stata restaurata nei primi 7 mesi del 2004 da operai di Maridipart Taranto. La volta ogivale, la collocazione sul piano più basso del castello, la disomogeneità delle pareti contribuiscono ad attribuire a tale ambiente una possibile datazione svevo-angioina e cioè compresa tra il 1200 e il 1400. La parete interna e quella di fondo verso il torrione dell'Annunziata sono scavate nella roccia su cui e intorno a cui è stato costruito il castello.

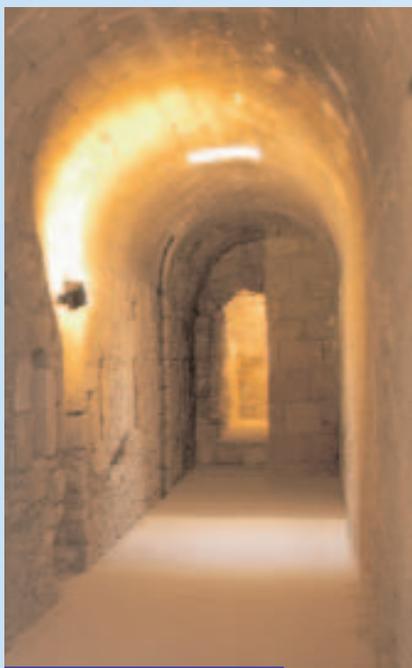
Il corridoio di Crispano

Scoperto nel novembre 2003 e restaurato nell'estate 2004, era utilizzato quale centro di fuoco per archibugieri. Sei feritoie sul lato di levante consentivano di sparare contro l'argine e la base del fossato mentre numerosi sfiatatoi servivano all'eliminazione dei fumi prodotti dalle armi da fuoco; le feritoie sono inclinate per permettere il tiro di infilata e per rendere più difficile al

nemico di colpire i tiratori posti dietro le feritoie. Due feritoie, orientate verso l'interno del castello, dimostrano che il muro di Crispano fu costruito quale opera a sé stante, e che solo successivamente fu costruito l'altro muro tra il torrione di S. Angelo e la cortina settentrionale del castello formando una specie di triangolo.

Nel corridoio di Crispano sono anche visibili due caditoie, usate per gettare pietre sugli assalitori: una davanti all'ingresso, l'altra pas-

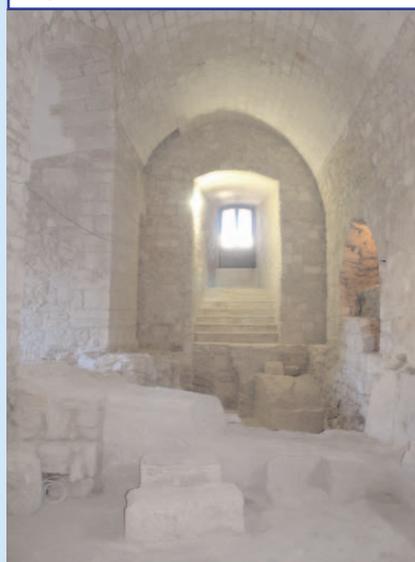
Il lato ovest del piano della piattaforma. E' visibile la Cupola della Cappella

Saliti sul piano delle piattaforme, è possibile vedere la cupola della cappella, le postazioni per le artiglierie e, in successione, le piazzole sommitali degli altri tre torrioni, costruite dagli Spagnoli; terminato il giro delle piattaforme, si scende lungo la rampa di levante e si entra in un piccolo cortile dove si affacciano numerose cale adibite a celle nel XVIII e XIX secolo. Attraverso la cala dello spigolo di nord est si accede nel corridoio o camminamento di Crispano.

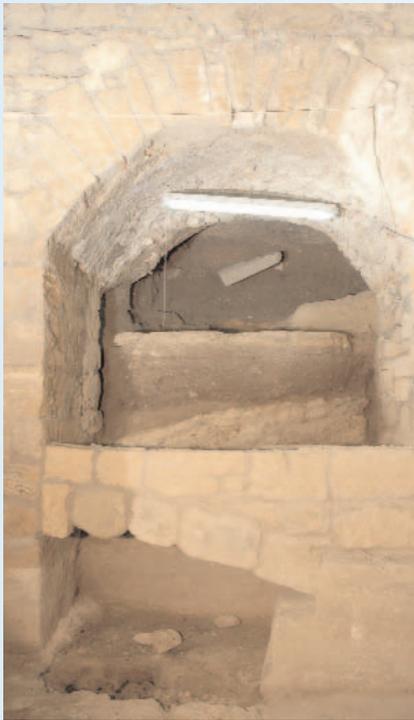
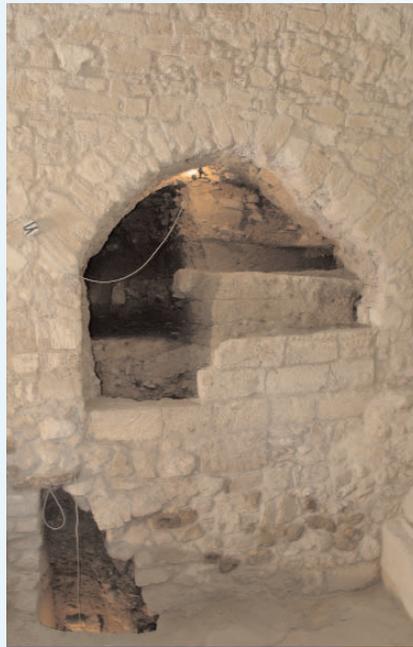
I due archi di scarico della galleria settentrionale

2005, ne ha evidenziato la funzione difensiva testimoniata da 10 feritoie sul lato settentrionale e le particolarità della parete meridionale, caratterizzata da ampi tratti di roccia e da due archi di scarico costruiti su supporti di terra per scavalcare le lacune del banco di Carparo. Il piano di calpestio originario è stato rinvenuto oltre un metro sotto il pavimento moderno e fra le due superfici sono stati trovati numerosissimi reperti fittili per lo più del XVI, XVII e XVIII secolo. Altri reperti molto più antichi, per lo più di epoca greca, sono stati rinvenuti nella terra sottostante gli archi di scarico, tra cui un "Ostrakon" recante un' incisione in greco primitivo che richiama al culto spartano di Artemide Ortia.

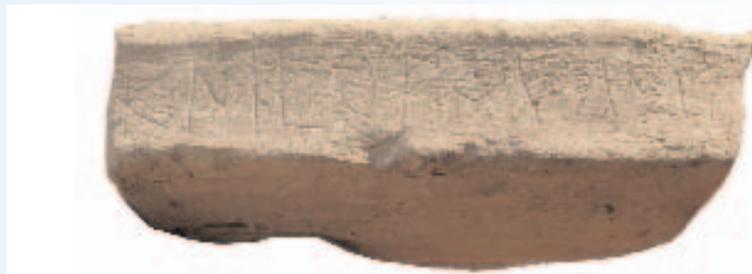
Frammento con incisione riferibile all'antico culto spartano di Artemide Ortia

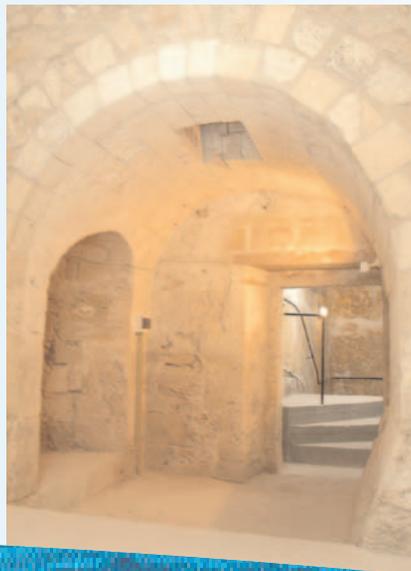
Il vestibolo di accesso alla galleria settentrionale - Sulla sinistra si può notare l'inizio del camminamento che porta al torrione di San Lorenzo
